Kontrollamt der Stadt Wien

Prüfungsergebnisse aus dem Bereich Straßen- und Brückenerhaltung

- 1) Wiederherstellungen nach Aufgrabungen
- 2) Abrechnung von Aufgrabungen und Wiederherstellungen
- 3) Bodenmarkierungen
- 4) Brücken in Forst- und Quellschutzgebieten

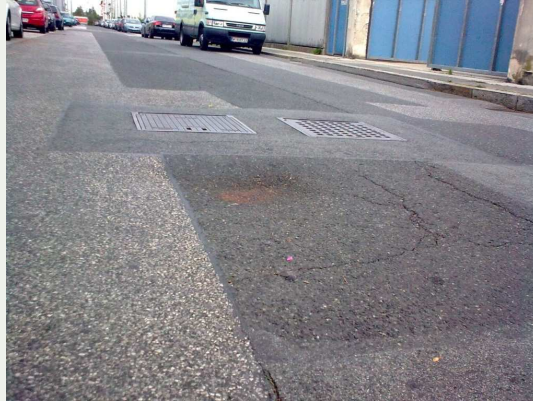
Schäden nach Aufgrabungen (versteckte Mängel):

- Pölzholz wurde nicht entfernt

Feststellungen	Empfehlungen
<ul style="list-style-type: none">• Geltendmachung von Haftungen erfolgte nur im Einzelfall (wenn eindeutige Beweisführung möglich war)	<ul style="list-style-type: none">• Erfassung der Schäden in Datenbank (Art des Mangels, Verursacherin, etc.)• Sensibilität bei Beteiligten erhöhen• Maßnahmen zur Hintanhaltung der Schäden und zur verstärkten Geltendmachung der Haftungen setzen

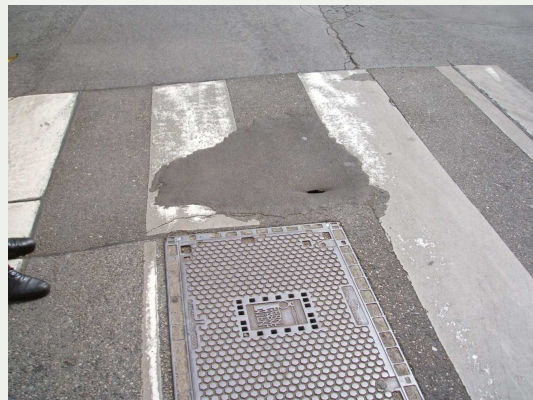
- Pölzholz wurde nicht entfernt

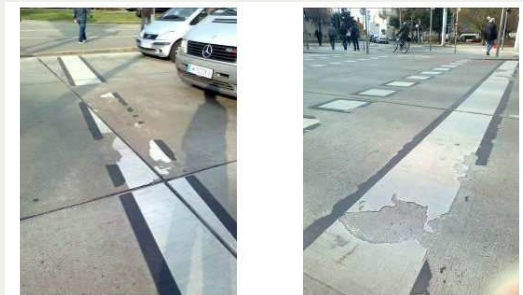
Feststellungen	Empfehlungen
<ul style="list-style-type: none">• Ungenügende Haltbarkeit auf Betonoberflächen	<ul style="list-style-type: none">• geeignete Vorbehandlung sicherstellen (ev. Untersuchungen bzw. Versuche durchführen)

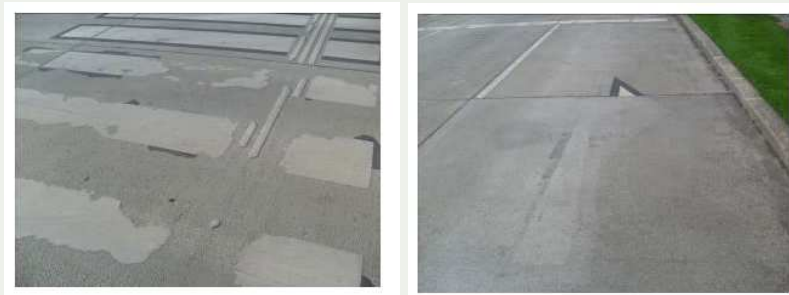
- Deutlicher Unterschied der nur 6 Mo alten Markierungen zwischen einzelnen Betonfeldern

- Feuchtigkeitsgehalt des frischen Betons
- Oberfläche (Vorbehandlung gem. RVS 05.03.12 erforderlich)
 - „Besenstrich“ (Verbesserung der Griffigkeit)
 - Entfernung Verdunstungsschutz bzw. Betonschlämme (Fräse)
 - Voranstrich
- Verarbeitungsbedingungen
 - Oberfläche sauber und trocken
 - Temperatur und Luftfeuchtigkeit

- Hochdruckwasserstrahlen statt Abfräsen?

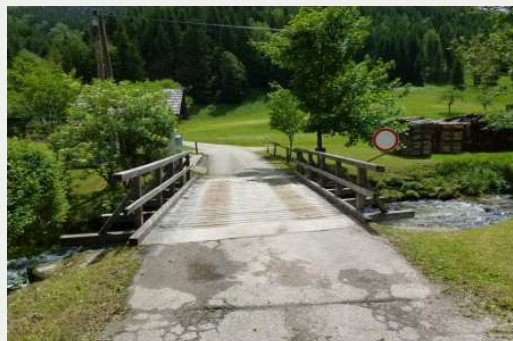
Feststellungen	Empfehlungen
<ul style="list-style-type: none">• Beschilderungen z.T. nicht sinnvoll	<ul style="list-style-type: none">• Evaluierung und Adaptierung

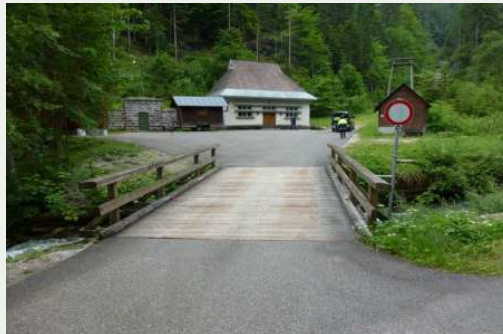
Feststellungen	Empfehlungen
<ul style="list-style-type: none">Lastbeschränkungen nicht beschildert	<ul style="list-style-type: none">Evaluierung und Adaptierunglaufende Überprüfung (RVS 13.03.11)

nur 9 t
zulässig

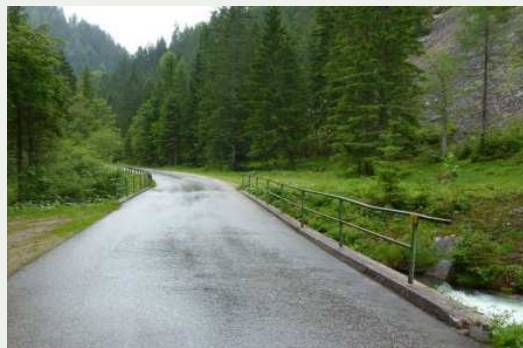
Feststellungen	Empfehlungen
<ul style="list-style-type: none">Geländer mangelhaft	<ul style="list-style-type: none">Adaptierung

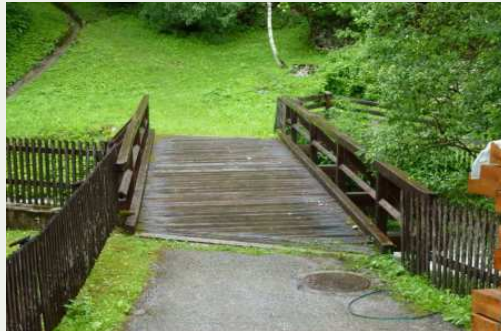
Feststellungen	Empfehlungen
<ul style="list-style-type: none">• Brückenklassen z.T. nicht nachvollziehbar	<ul style="list-style-type: none">• Evaluierung bzw. Neubewertung

BKI. I ?

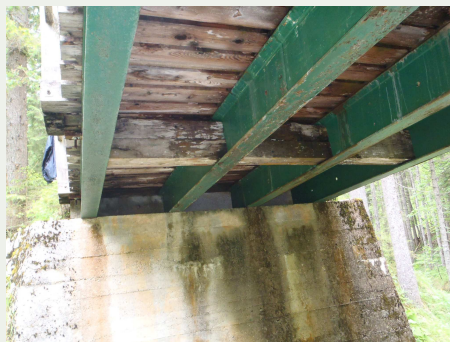
Feststellungen	Empfehlungen
<ul style="list-style-type: none">• ausreichende Aufnahme horizontaler Kräfte?	<ul style="list-style-type: none">• eingehende Prüfung auf Standfestigkeit und Gebrauchstauglichkeit
