Kontrollamt der Stadt Wien

Prüfungsergebnisse aus dem Bereich Straßen- und Brückenerhaltung

- 1) Wiederherstellungen nach Aufgrabungen
- 2) Abrechnung von Aufgrabungen und Wiederherstellungen
- 3) Bodenmarkierungen
- 4) Brücken in Forst- und Quellschutzgebieten

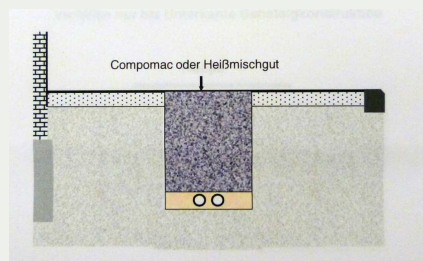
Feststellungen	Empfehlungen
<ul style="list-style-type: none">• hohe Anzahl an Provisorien (Vorgabe Straßenerhalterin)• Handhabung uneinheitlich	<ul style="list-style-type: none">• Evaluierung und Maßnahmen zur Reduktion sowie Vereinheitlichung setzen

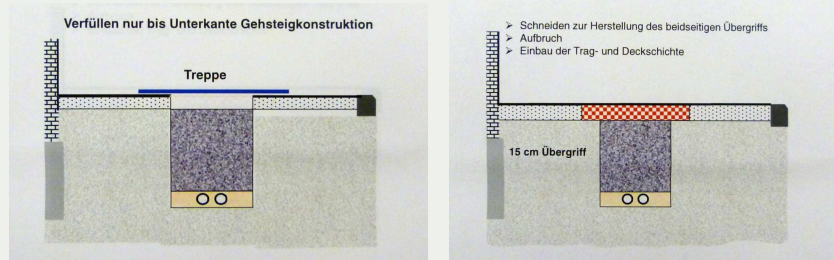
Variante (vor allem im Gehsteigbereich):

- Erhöhung der Quote der definitiven Sofortinstandsetzung durch verbesserte Koordinierung, etc.

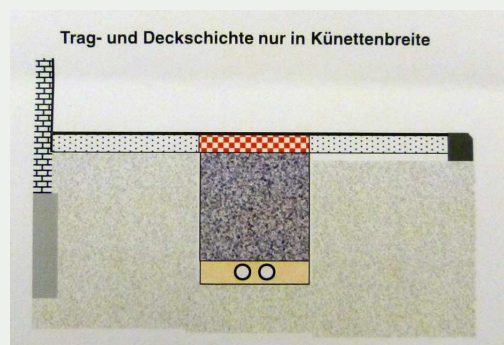
- kein Übergriff
- alles von einer Baufirma

- weniger Aufwand
- geringere Kosten
- Haftungsansprüche leichter durchsetzbar

- Auswirkung auf Wettbewerb?
- Auswirkung auf Qualität?
